ORBILOC-TURVAVALONI EI TOIMI - MITÄ TEHDÄ?

Tarkistuslista: Näin saat Orbiloc-valosi toimimaan

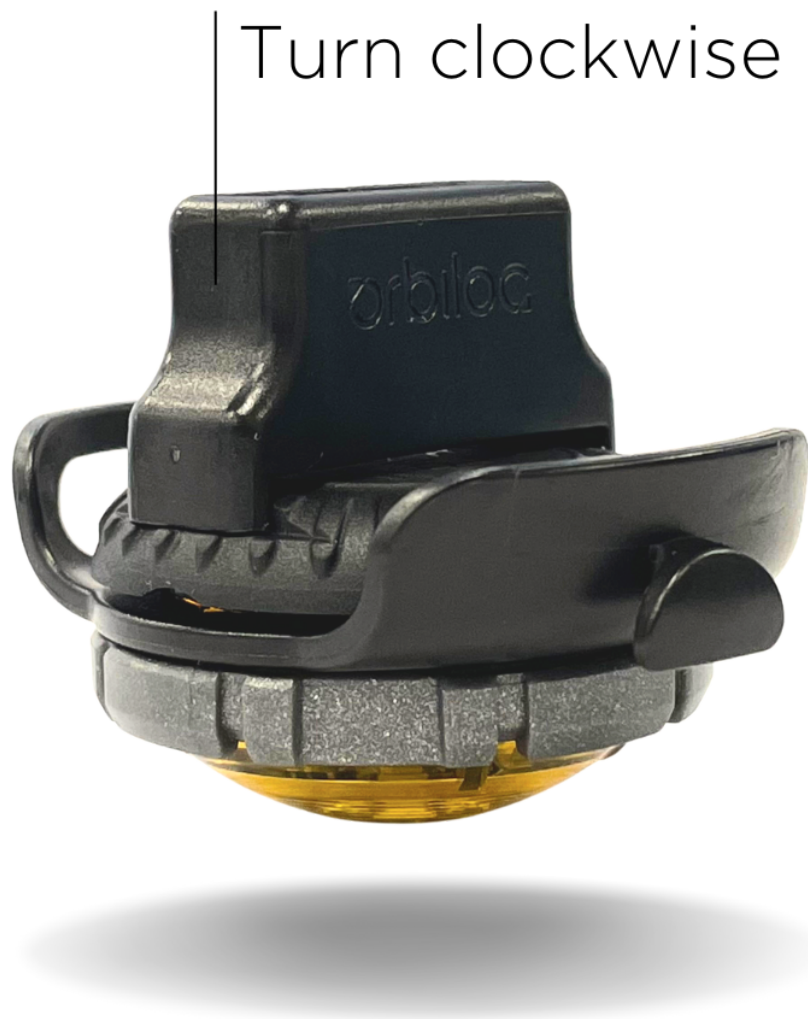
Valon kansi ei ole tarpeeksi tiukalle kierretty. Kansi on voinut jäädä liian löysälle joko käyttöönoton tai paristojen vaihtamisen yhteydessä.

Selitys: Orbiloc-turvavalon kantta ei kiristetä loppuun asti tuotannossa, jotta paristot eivät kuluisi varastoinnin aikana. Tästä syystä valo tulee kiristää käyttöönoton yhteydessä.

Ratkaisu: Kiristä valon kantta myötäpäivään joko käsin tai kiristysavaimella (ks. kuva). Kiristämistä voi helpottaa, jos ensin löyhdytät kantta vastapäivään.

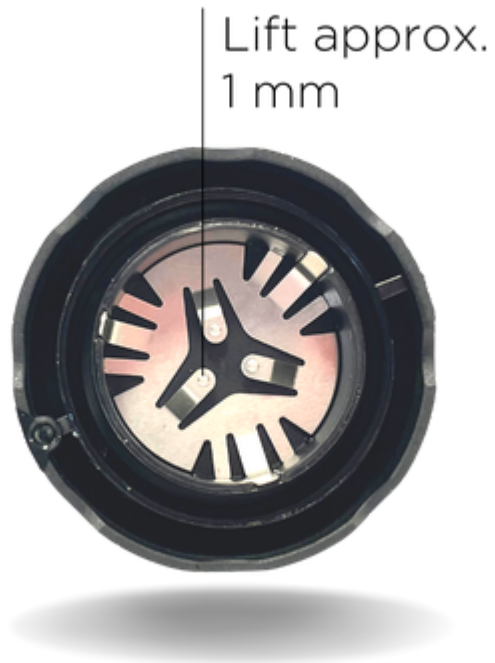
SYÖ 2

Valossa käytetään kolmannen osapuolen CR2032-paristoja, ja kontaktipintojen kieliä ei ole säädetty (katso kuva).

Selitys: Alkuperäinen Orbiloc-paristo on hieman paksumpi kuin kaksi yksittäistä CR2032-paristoa. Kieliä nostamalla paristoihin tulee riittävä kontakti.

Ratkaisu: Kolmea kontaktipinnan kieltä valon pohjassa taitetaan ylöspäin n. 1 mm verran, jotta kontaktipinnan ja pariston välille syntyy riittävä kosketus.

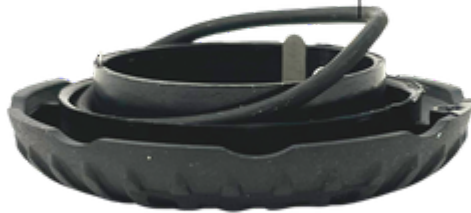
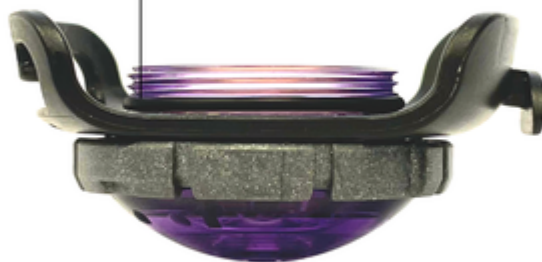
SY Y 3

Remove
from base

O-ring between
thread & mount

O-rengas (kumitiiviste) on sijoitettu valokotelon pohjaan (ylempi kuva) renkaalle tarkoitetun uran sijaan (alempi kuva.)

Vinkki: Koska O-rengas ja valokotelon pohjat ovat molemmat mustia, ongelman havaitseminen voi olla haastavaa. Varmistaaksesi asian voit tarkistaa O-renkaan paikan toisesta turvavalosta.

Ratkaisu: O-rengas täytyy ottaa pois valokotelon pohjasta ja asettaa sille tarkoitettuun kohtaan linssiosassa.

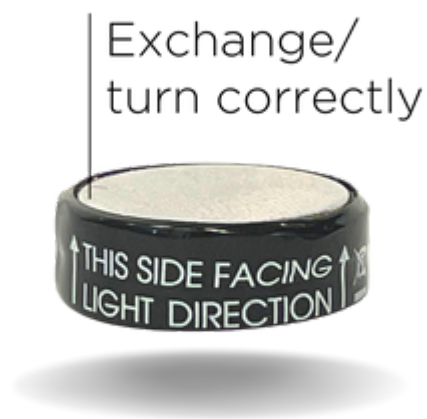
SYÖ 4

Paristo on asetettu laitteeseen väärinpäin tai on tyhjä.

Ratkaisu: Paristo täytyy kääntää tai vaihtaa uuteen. Paristo tulee asettaa koteloon positiivinen napa (+) alaspäin.

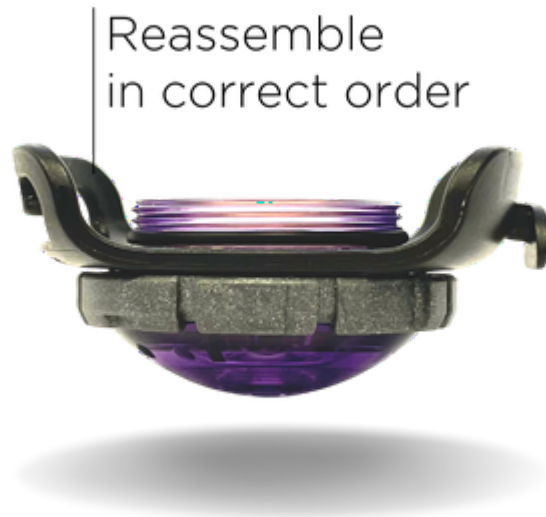
SYÖ 5

Orbiloc-turvavalo on väärin koottu.

On tärkeää, että kaikki turvavalon osat on koottu oikein siten, että niiden väliin ei jää rakoja.

Ratkaisu: Valo tulee purkaa osiin ja koota uudelleen.

Voit hyödyntää käyttöoppaan ohjetta "Toimintorenkaan vaihtaminen" sivulla 13.

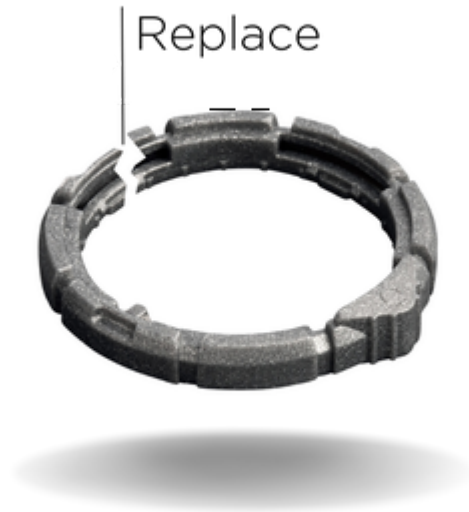
SYÖ 6

Toimintorengas on rikki, tai sen sisältämä magneetti on hukkunut tai kulunut.

Ratkaisu: Toimintorengas on vaihdettava uuteen. Tähän löydät ohjeet käyttöoppaan sivulta 13.
